LEVANTAMENTO PRELIMINAR  
DA  
RESERVA INDÍGENA SURUI

BELÉM/PA  
MAIO/2000

## LEVANTAMENTO PRELIMINAR DA RESERVA INDÍGENA SURUI

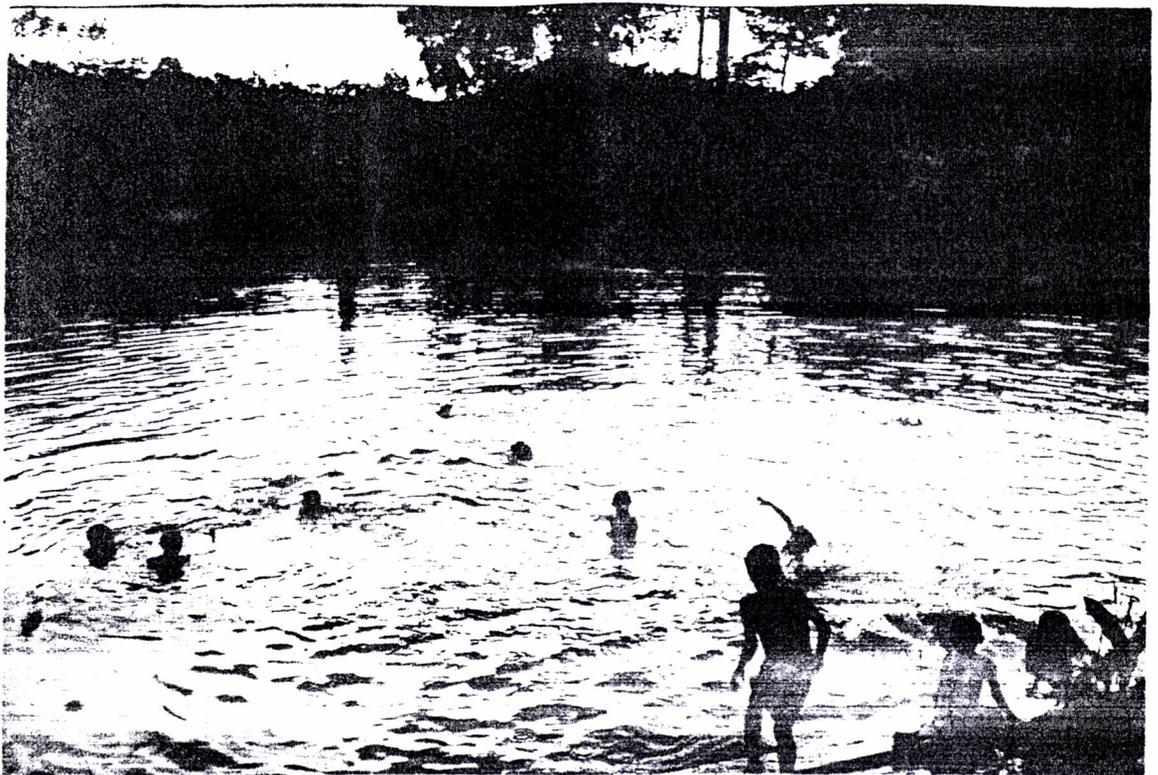
VISÃO PANORÂMICA DO AÇUDE CONSTRUÍDO NA COMUNIDADE

ÁREA	ESTÁGIO ATUAL	ÁGUA	OBSERVAÇÕES
01	<p>Esta área, localizada próximo à aldeia, já foi desmatada, sendo construído no local um açude, com aproximadamente 2 500 m<sup>2</sup> de área inundada.</p> <p>A barragem foi construída com um comprimento de aproximadamente 55m, com uma largura da crista de aproximadamente 5m, não havendo sistema de drenagem para esvaziamento do açude.</p> <p>A área logo abaixo do açude apresenta-se bem conservada, porém, suas margens já foram desmatadas, estando ocorrendo problemas de erosão.</p>	<p>Na época da visita a o córrego que abastece o açude apresentava uma boa vazão, porém, a mesma deve ser melhor avaliada em época mais adequada.</p> <p>A água do açude, provavelmente em função de material carregado das margens pela água da chuva, apresentava uma turbidez elevada, o que, segundo os moradores locais, não acontece durante o período menos chuvoso.</p>	<p>O açude normalmente é utilizado como local de banho e lavagem de roupas e louças.</p> <p>O sangradouro, que foi construído no corpo da barragem, está danificado e provocando uma erosão localizada que pode ocasionar danos futuros mais sérios.</p> <p>Além de algumas tilápias remanescentes do povoamento realizado há dois anos atrás, existem espécies de peixes nativos habitando o açude, porém em pequena quantidade.</p> <p>A área abaixo do açude, caso a vazão permitida, pode ser usada para construção de viveiros de peixes.</p>

- Realização de treinamento em piscicultura para a comunidade (inclusive com visita à projetos já implantados na região);
- Recuperação do açude existente no local, visando seu aproveitamento imediato para o cultivo de peixes;
- Execução de atividades de recuperação ambiental na área que circunda o açude, para evitar problemas de assoreamento e a contaminação da água armazenada;
- Realização de pesquisa técnica mais detalhada das áreas pré-selecionadas para piscicultura, visando avaliar, em período mais adequado, a vazão dos córregos existentes e executar o levantamento topográfico do local;
- Dependendo do resultado do levantamento, iniciar a implantação de projeto de cultivo semi-intensivo de peixes nas áreas selecionadas.

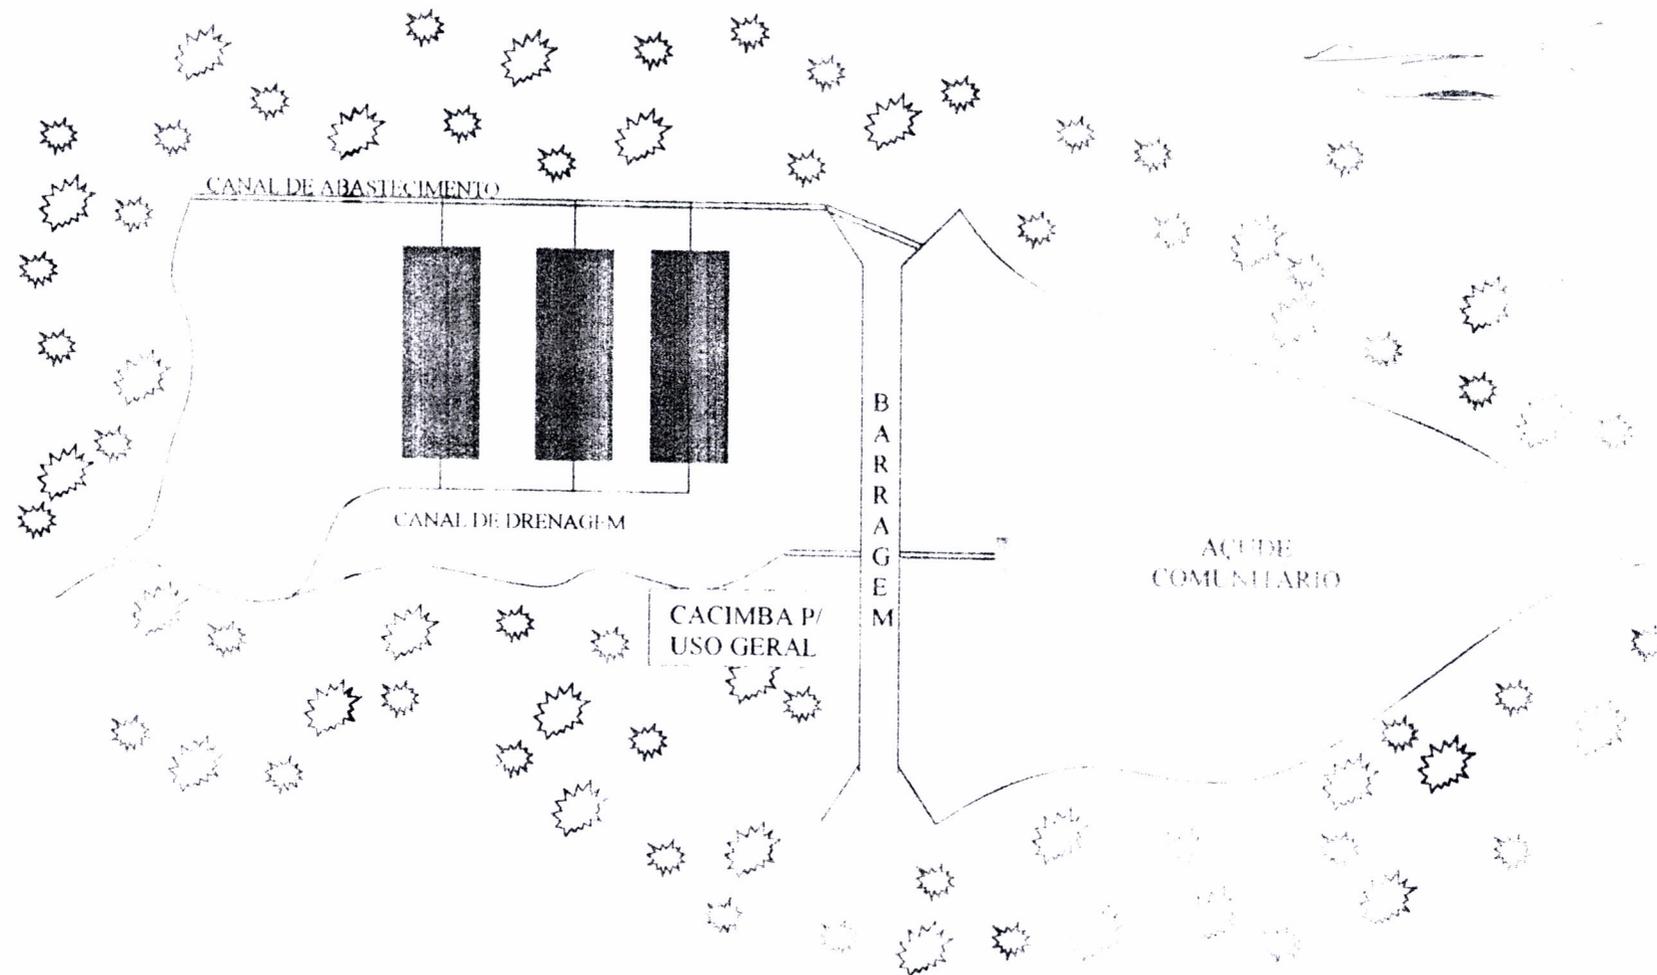
# ACUDE COMUNITÁRIO - PLANO DE REABILITAÇÃO

COMPRIMENTO DA BARRAGEM: 55,00 m  
 ALTURA DA BARRAGEM: ..... 3,00 m  
 LARGURA MEDIA DA CRISTA: ..... 5,00 m  
 AREA UTIL APROXIMADA: ..... 2.500 m<sup>2</sup>

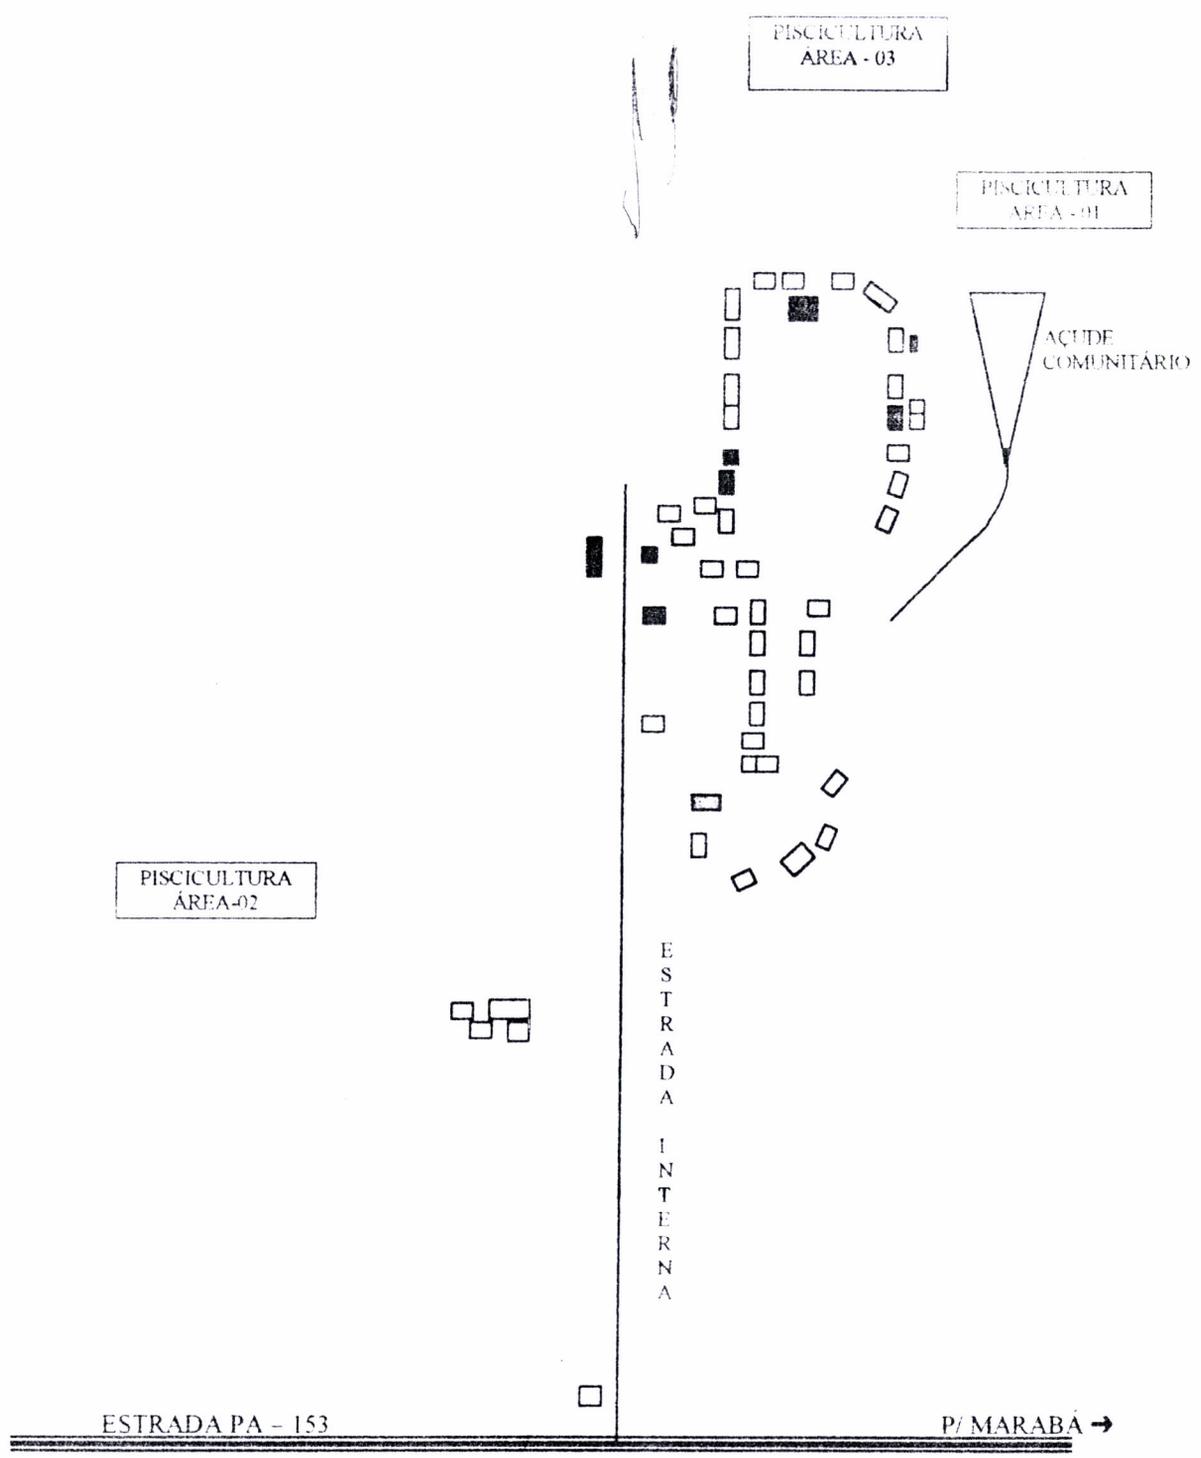
PROJETO COMUNITÁRIO DE PISCICULTURA  
AREAS INDICADAS NO PROJETO  
LOCALIZAÇÃO DE ÁREAS POTENCIAIS

02	<p>Nesta área, distante aproximadamente 1.500m da aldeia, constatou-se a presença de uma vegetação bem conservada, com poucas áreas já desmatadas, onde existe uma quantidade significativa de açazeiros nativos, circundando o leito do córrego que atravessa a área.</p> <p>As proximidades existe material de boa qualidade, que, caso a área seja utilizada para piscicultura, pode ser usado na construção da barragem.</p> <p>A distância entre as margens do córrego no local é relativamente grande, necessitando de uma quantidade maior de aterro caso seja construído um açude no local.</p>	<p>A vazão do córrego, observada no período da visita, apresentava-se muito boa, porém, também deve ser melhor avaliada no período menos chuvoso.</p> <p>A água apresentava-se bastante cristalina, aparentando uma boa qualidade.</p>	<p>Uma área próxima ao local já serviu de moradia para algumas famílias da aldeia, existindo hoje um pequeno sítio de fruteiras no local.</p> <p>A área não pode ser melhor observada, em função da abundante cobertura vegetal existente no local. Para uma melhor avaliação, torna-se necessária a realização de um trabalho de vistoria mais detalhado, após a limpeza de alguns trechos que possibilitem uma melhor visualização do local.</p>

03	<p>Distante aproximadamente 300m da aldeia, essa área apresenta boas condições de relevo para implantação de viveiros de peixes.</p> <p>A área já se encontra desmatada, existindo, na época do levantamento, um roçado de culturas alimentares no local.</p>	<p>Constatou-se a presença de dois córregos que atravessam área, porém, segundo informações colhidas no local, a vazão dos mesmos diminui bastante no período menos chuvoso do ano. Novamente, há necessidade de uma melhor avaliação dessa vazão em épocas mais secas.</p> <p>A água desses córregos apresenta-se, aparentemente, de boa qualidade.</p>	<p>Esse local situa-se abaixo da área do açude, existindo possibilidade de ser derivada a água do mesmo para abastecimento de viveiros de peixes que, porventura, ali sejam construídos.</p>
